## **OPINIA TECHNICZNA - EKSPERTYZA**

**OKREŚLAJĄCA STAN TECHNICZNY WYKONANYCH  
FUNDAMENTÓW ŚCIAN PIWNIC ORAZ MOŻLIWOŚĆ ICH  
ADAPTACJI DLA POTRZEB PROJEKTU ZAMIENNEGO – BUDYNEK  
WIELOFUNKCYJNY.**

Inwestor: Gmina Ropczyce ul. Krisego 1, 39-100 Ropczyce

Adres inwestycji: Brzezówka koło Ropczyc.

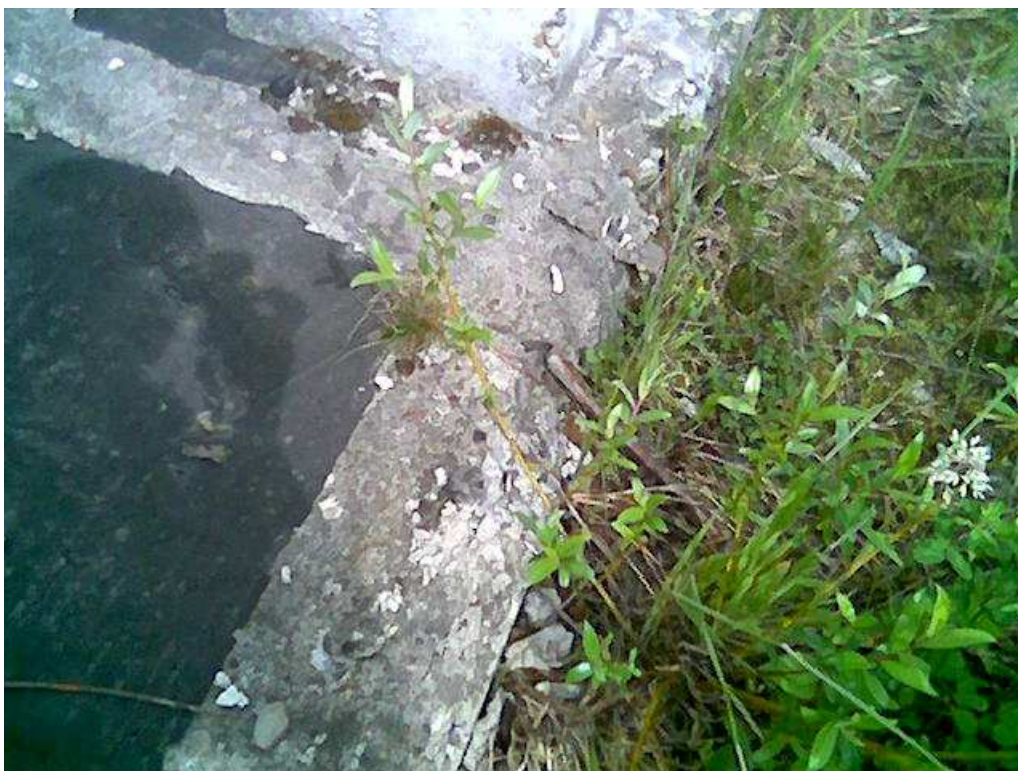
Ławy fundamentowe wykonane jako żelbetowe. Stan techniczny łąw dostatecznie dobry. Izolacja pozioma łąw ze względu na to że nie była zabezpieczona przez czynnikami środowiskowymi uległa na fragmentach zniszczeniu. W niektórych miejscach górna warstwa betonu łąw fundamentowych uległa korozji. (fot. 1). Fragmenty górnej powierzchni łąw łuszczą się (fot. 2). Ze względu na dużą grubość warstwy otulenia zbrojenie łąw nie uległo korozji.

Fot. 1. Uszkodzenie izolacji poziomej i górnej warstwy ławy.

9. Należy wykonać naprawę wierzchnich płaszczyzn ław fundamentowych np. metodą ręczną w systemie ASOCRET – PCC zgodnie z wytycznymi producenta – firma SCHOMBURG.

10. Po renowacji powierzchni ław należy odnowić izolację poziomą ław i przygotować ją do połączenia z izolacją poziomą podposadzkową podłogi piwnic.
11. W miejscu występowania rys po ich naprawie (zgodnie z opisem w pkt. 7) należy wykonać tynki cem.-wap wzocnione siatka Rabbita.

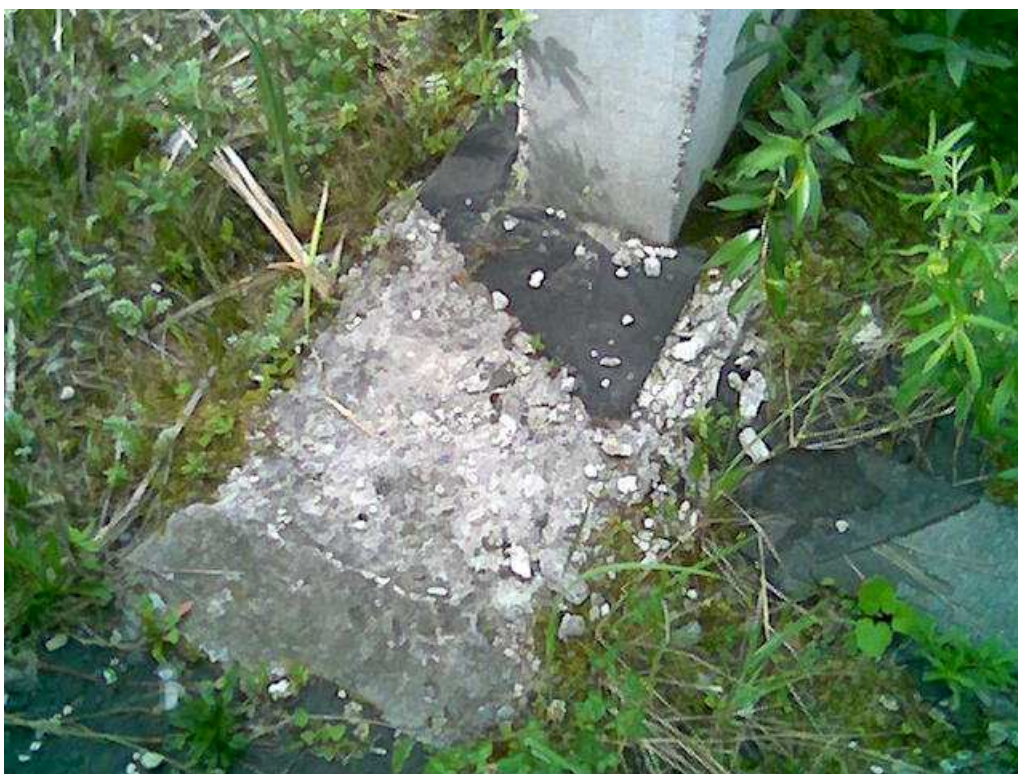
Fot. 2. Uszkodzenie izolacji poziomej i górnej warstwy ławy.

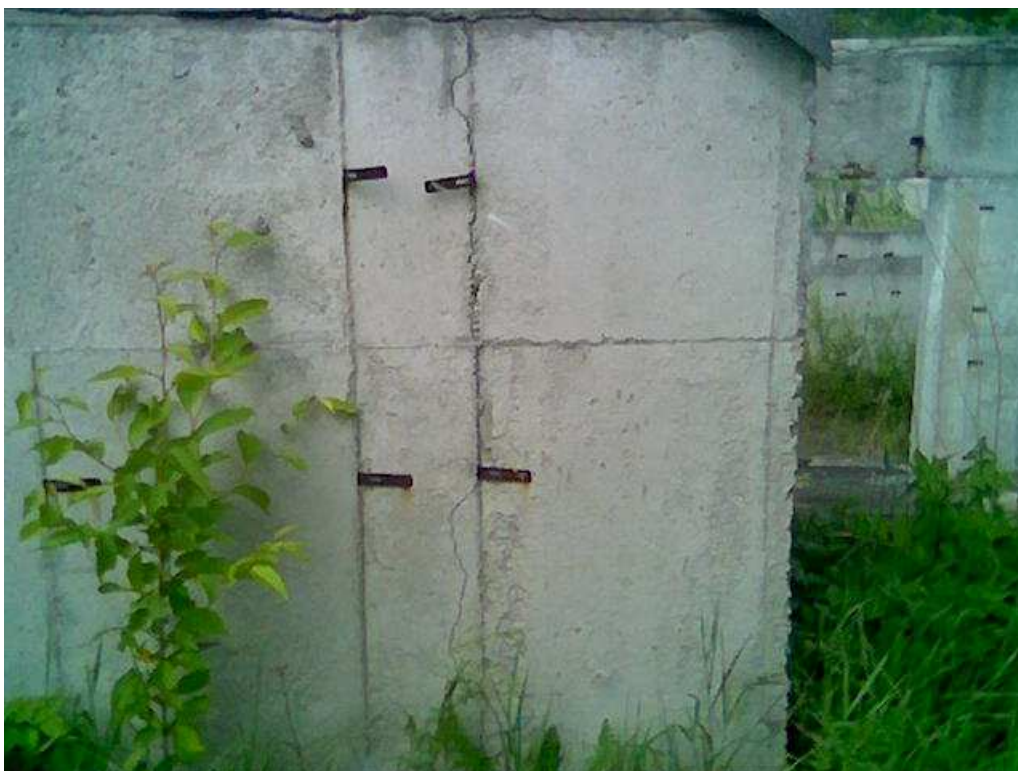
Stan techniczny ścian nośnych piwnic dostatecznie dobry. Zaobserwowano kilka rys pionowych na ścianach spowodowanych prawdopodobnie nie wykonaniem odpowiedniej obsypki łąw fundamentowych od strony wewnętrznej i parciem gruntu od strony zewnętrznej muru.

- 4.1. ściana zewnętrzna wschodnia – rysa pionowa na ścianie zewnętrznej w okolicy projektowanych schodów zewnętrznych. (fot.3.),
- 4.2. ściana zewnętrzna wschodnia – rysa pionowa na ścianie zewnętrznej (od strony wewnętrznej pom. 10.proj. magazyn) pod drugim otworem okiennym. (fot.4.),
- 4.3. ściana wewnętrzna rysa ukośna przy nadprożu (od strony wewnętrznej pom. 10.proj. magazyn) nad otworem drzwiowym. (fot.5.),
- 4.4. ściana zewnętrzna zachodnia – rysa pionowa pod oknem (od strony wewnętrznej pom. 6. proj. klatka schodowa). (fot.6.),

Fot. 3. Rysa pionowa na ścianie zewnętrznej wschodniej.

7. Zamurować należy otwór okienny w proj. pom. 20 (patrz pkt. 4.7.)
8. Należy wykonać naprawę uszkodzonych ścian fundamentowych betonowych (rys i pęknięć) przy użyciu żywic iniekcyjnych naprawczych do klejenia i wypełniania konstrukcji (np. ASODUR-IH, AQAFIN P4 produkcji SCHOMBURG).

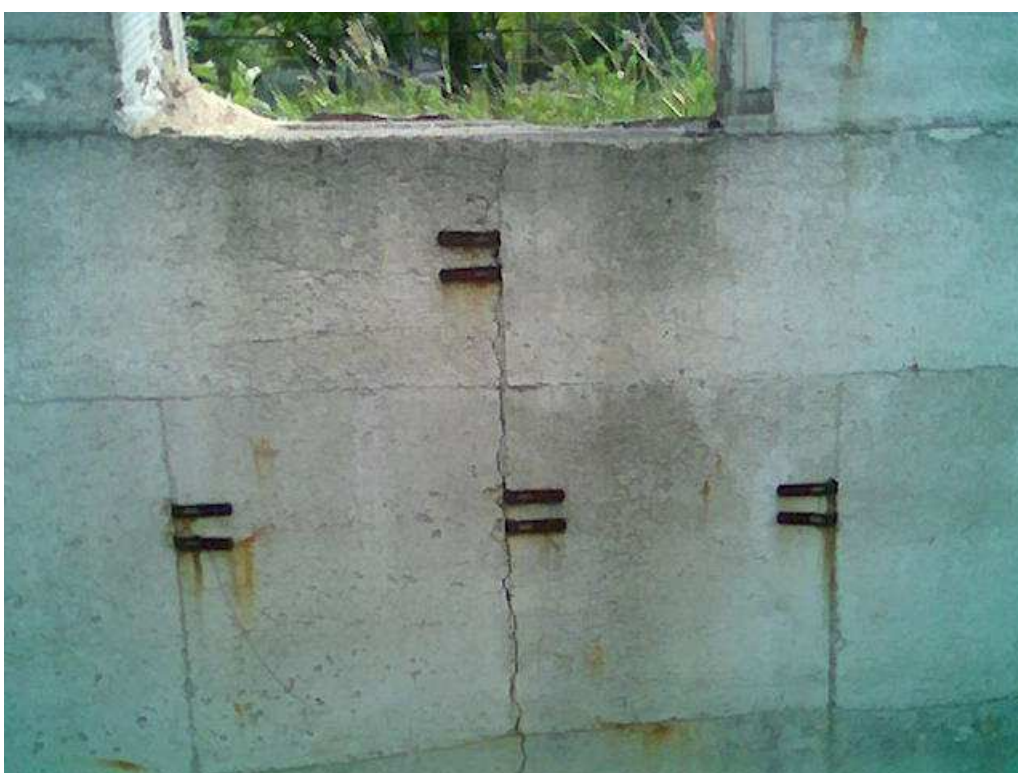
Fot. 4. Rysa pionowa pod oknem na ścianie zewnętrznej wschodniej.

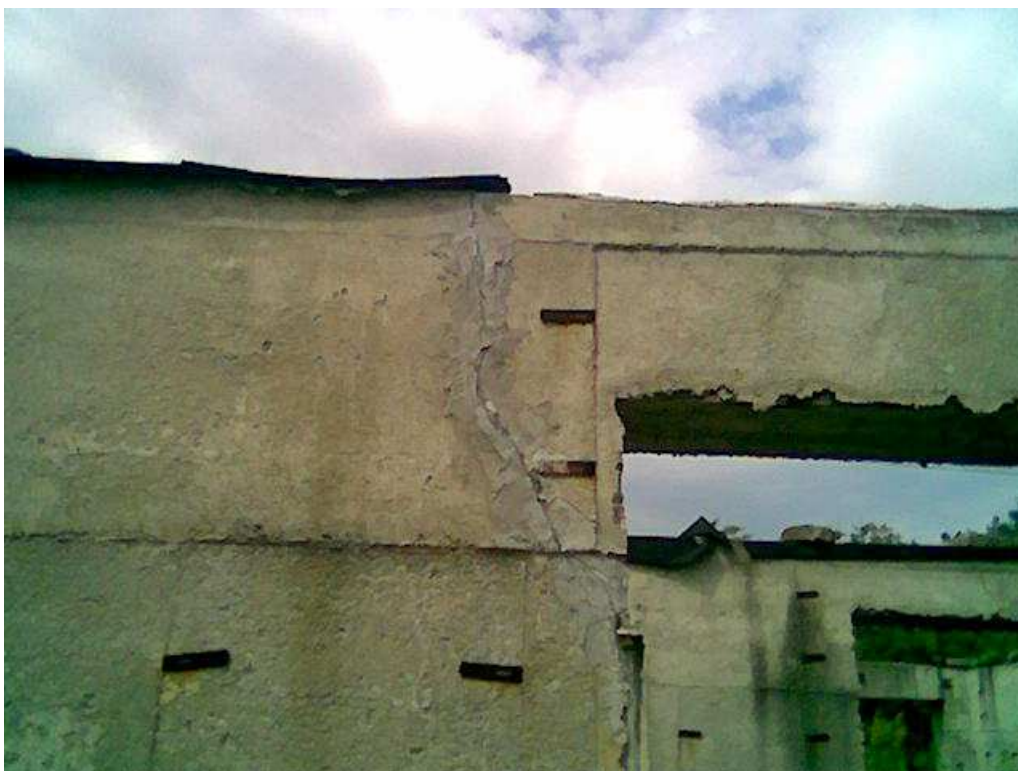
Fot. 5. Rysa ukośna przy nadprożu nad otworem drzwiowym.

5. Zamurować należy otwór drzwiowy (patrz pkt. 4.3.)
6. Należy zmniejszyć wielkość otworu okiennego przy klatce schodowej. Filarki okienne należy wymurować z cegły pełnej klasy 15 na zaprawie cementowej M10 (patrz pkt. 4.4.).

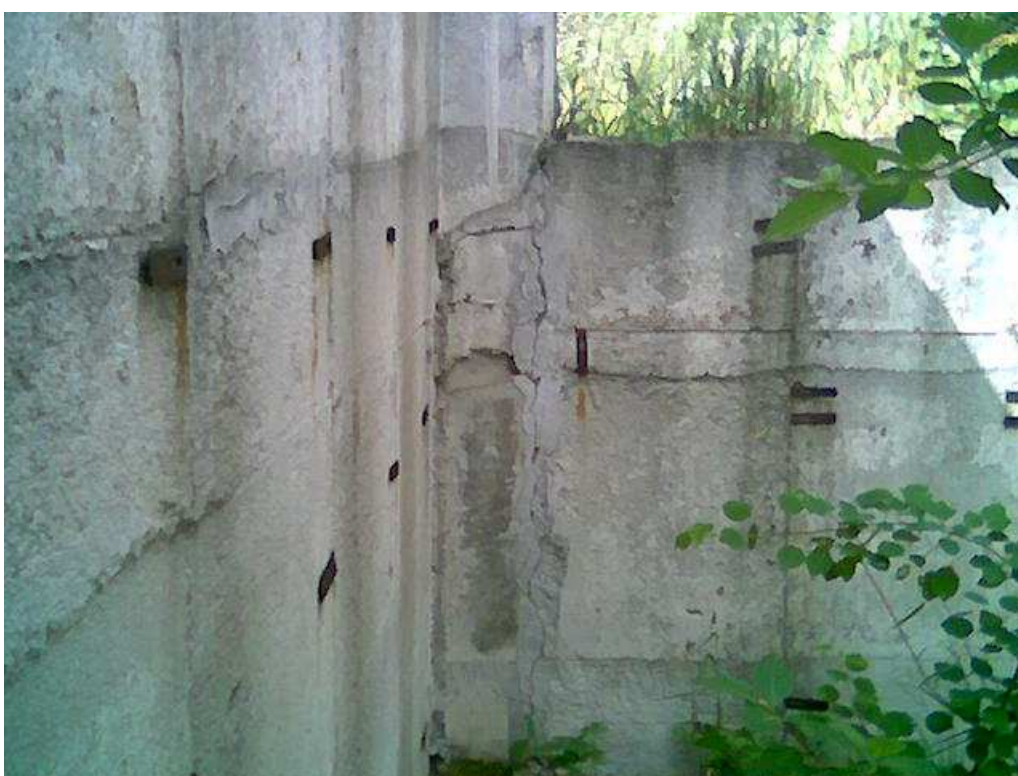
Fot. 6. Rysa pionowa pod oknem ściana zachodnia.

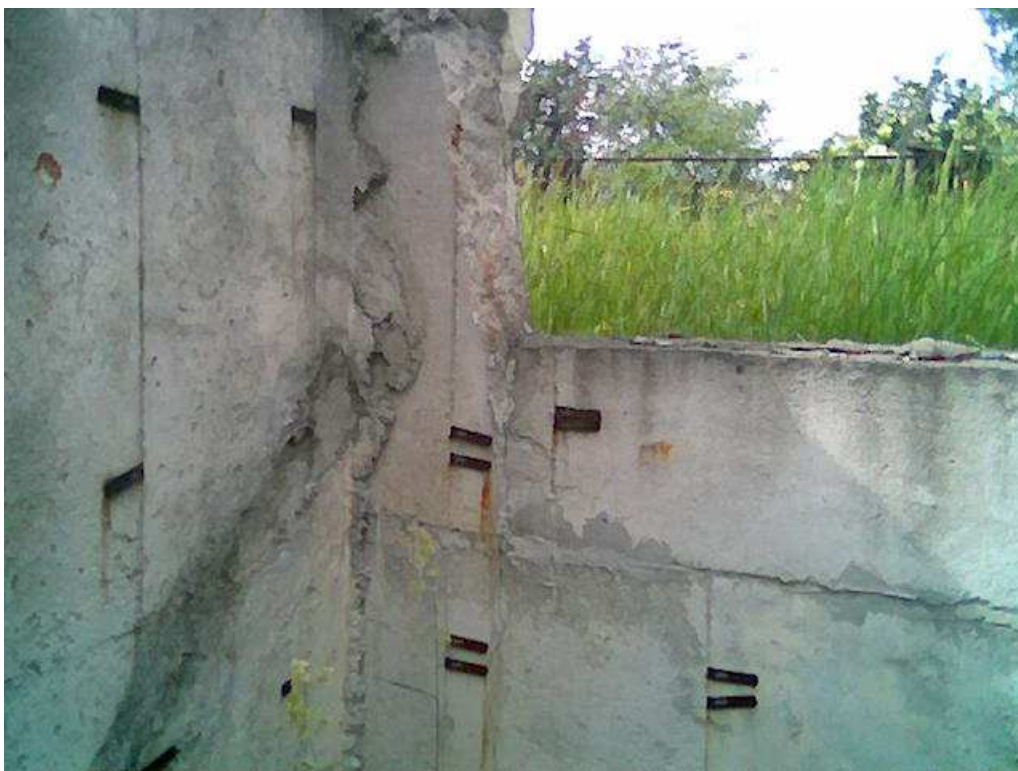
4.5. ściana zewnętrzna zachodnia – rysa ukośna na ścianie prostopadłej do otworu okiennego- prawdopodobnie spowodowana przerwą roboczą przy betonowaniu ściany (pom. 1. proj. magazyn). (fot.7.),

Fot.7. Rysa ukośna na ścianie prostopadłej do otworu okiennego – przy ścianie zachodniej.

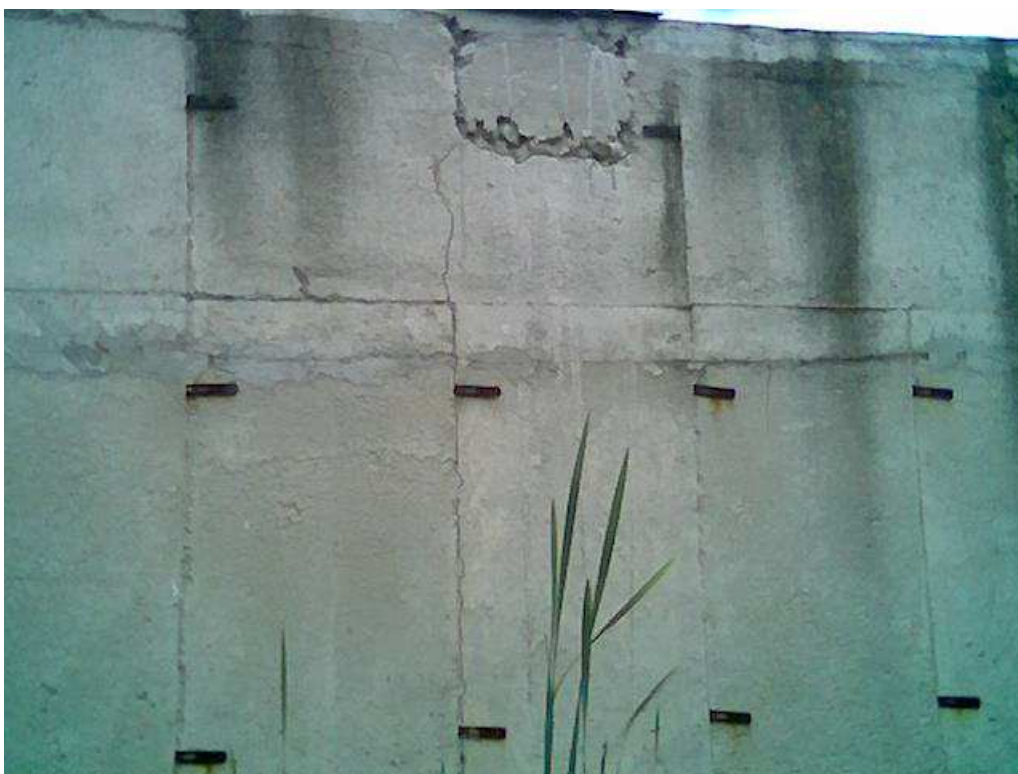
4.6. naroże ścian zachodniej i południowej – mała rysa pionowa pod zalanym gniazdem pod projektowaną belkę (od strony wewnętrznej pom. 8. proj. korytarz). (fot.8.),

Fot.8. Mała rysa pionowa pod zalanym gniazdem pod projektowaną belkę.

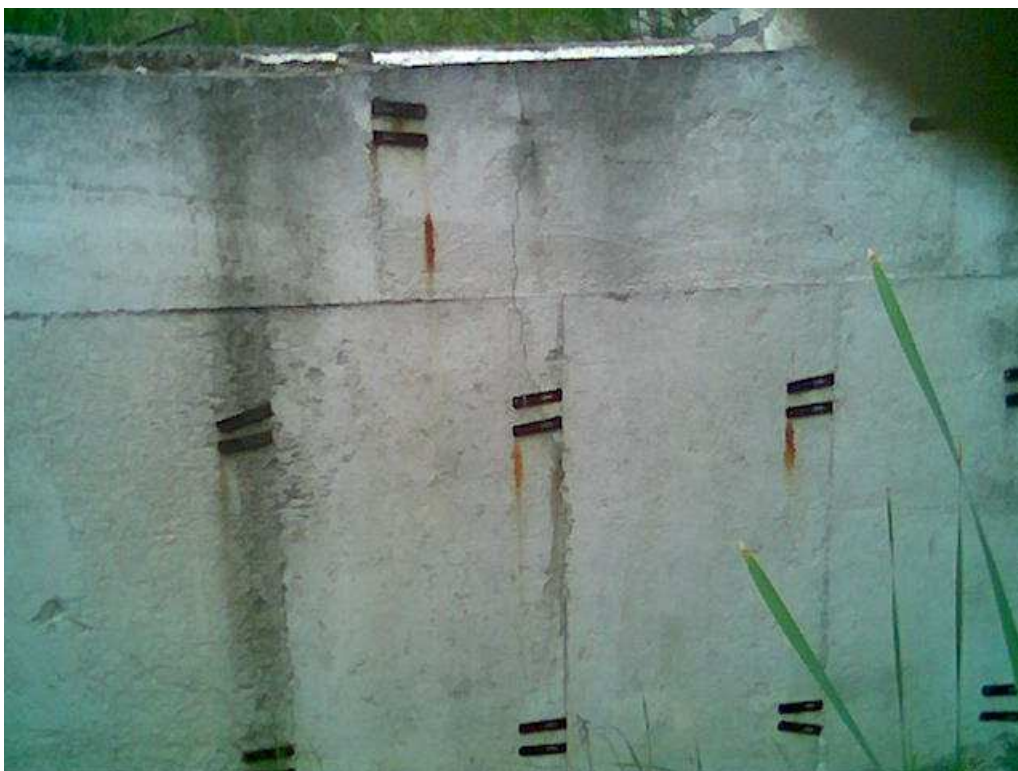
4.7. ściana zewnętrzna zachodnia – rysa pionowa pod oknem (od strony wewnętrznej pom. 20. magazyn). (fot.9.),

Fot.9. Mała rysa pionowa pod oknem na ścianie zachodniej.

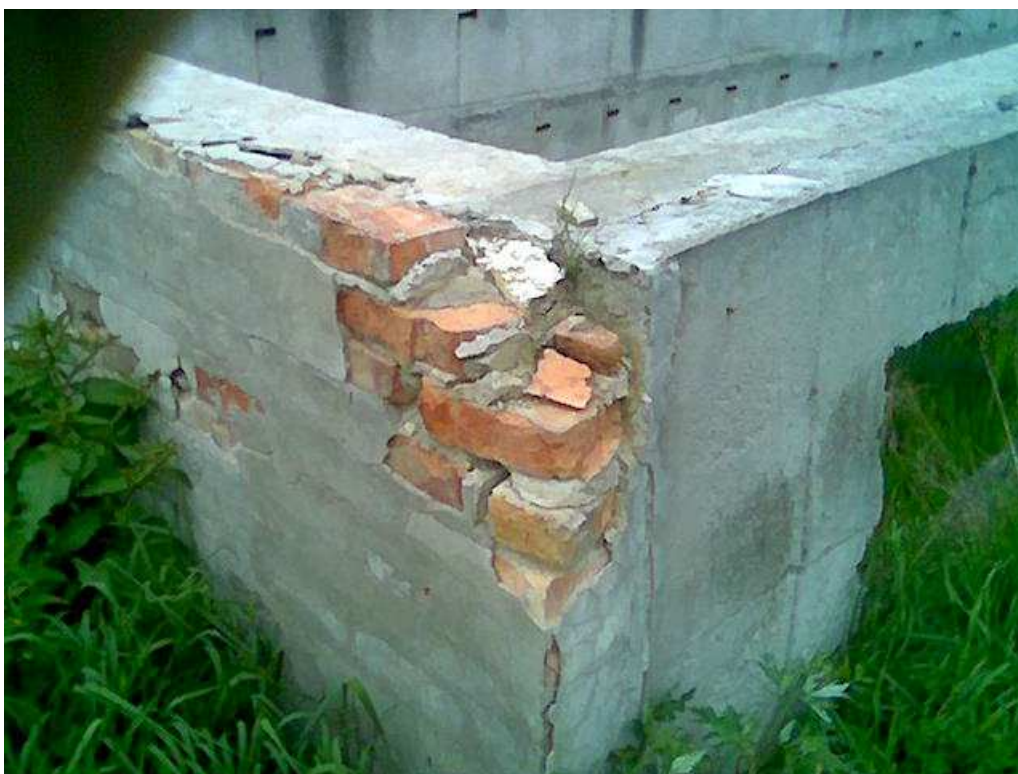
4.8. uszkodzona południowa ściana osłonowa murowana z cegły pełnej – ściana dociskowa odspoiła się, brak na ścianie zabezpieczenia z izolacji p.w., na skutek działania czynników atmosferycznych poszczególne fragmenty cegły łuszczą się. (fot. 10.).

Fot. 10. Uszkodzona południowa ściana osłonowa murowana z cegły pełnej .

4. Należy niezwłocznie usunąć odspojoną i łuszczącą się ściankę dociskową i po odnowieniu izolacji wykonanie nowej ścianki dociskowej (patrz pkt. 4.8.).

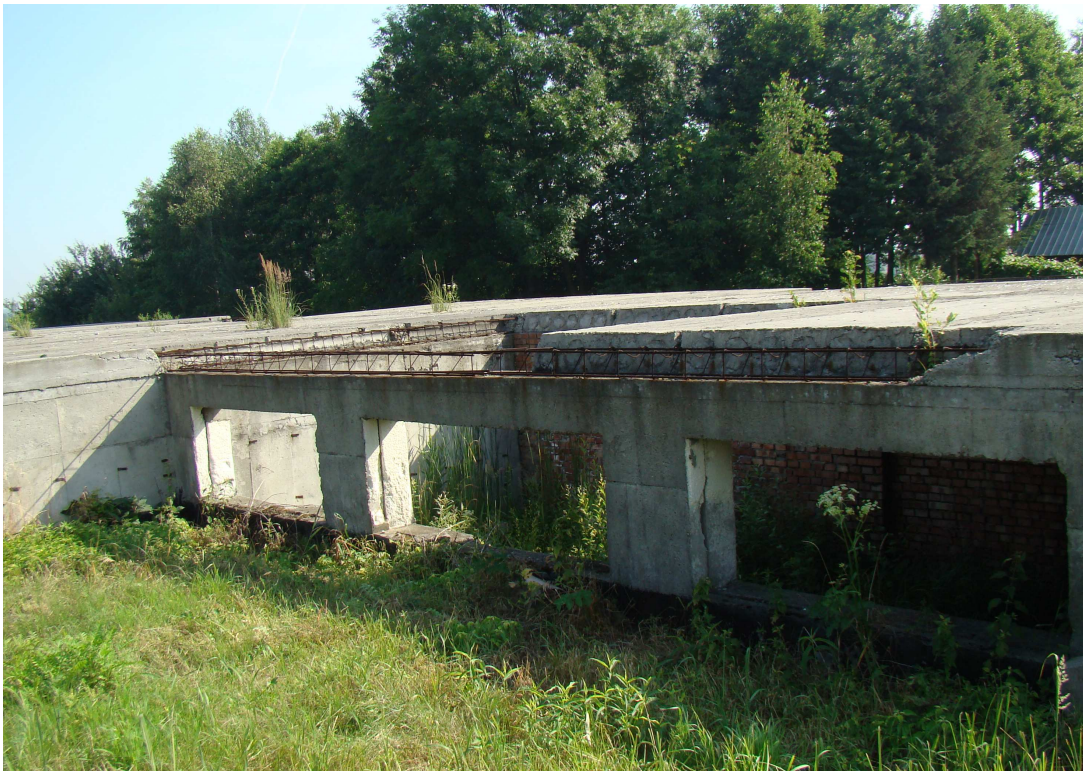
Stan techniczny płyt kanałowych stropu dobry. Nie zaobserwowano żadnych pęknięć na stropie jak również uszkodzeń płyt stropu. Zaobserwowano jedynie fragmenty złuszczonej górnej powierzchni betonu gdyż płyty nie były przykryte izolacją i były poddane oddziaływaniu czynników atmosferycznych.

Fot. 11. Widok stropu piwnic.

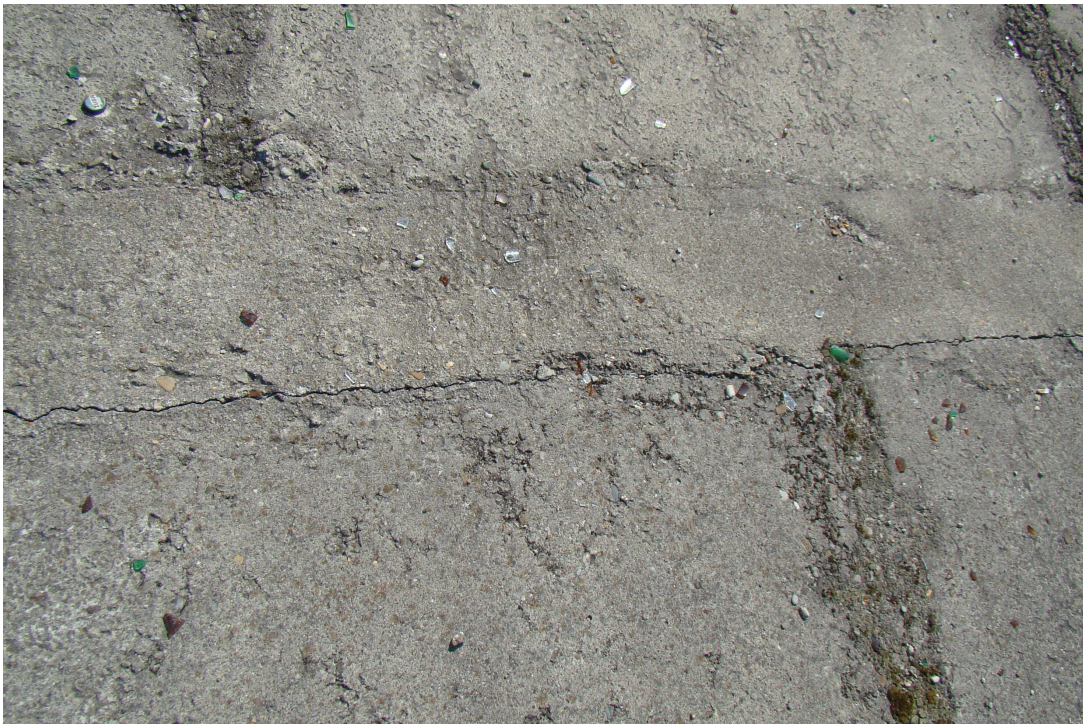
Niezabezpieczone rysy skurczowe na styku wieńców i płyt kanałowych.

Fot. 12. Widok rys między wieńcem i płytą.

13. Należy uszczelnić rysy między płytami i wieńcem i przystąpić do robót budowlanych w celu zamknięcia stanu surowego budynku.

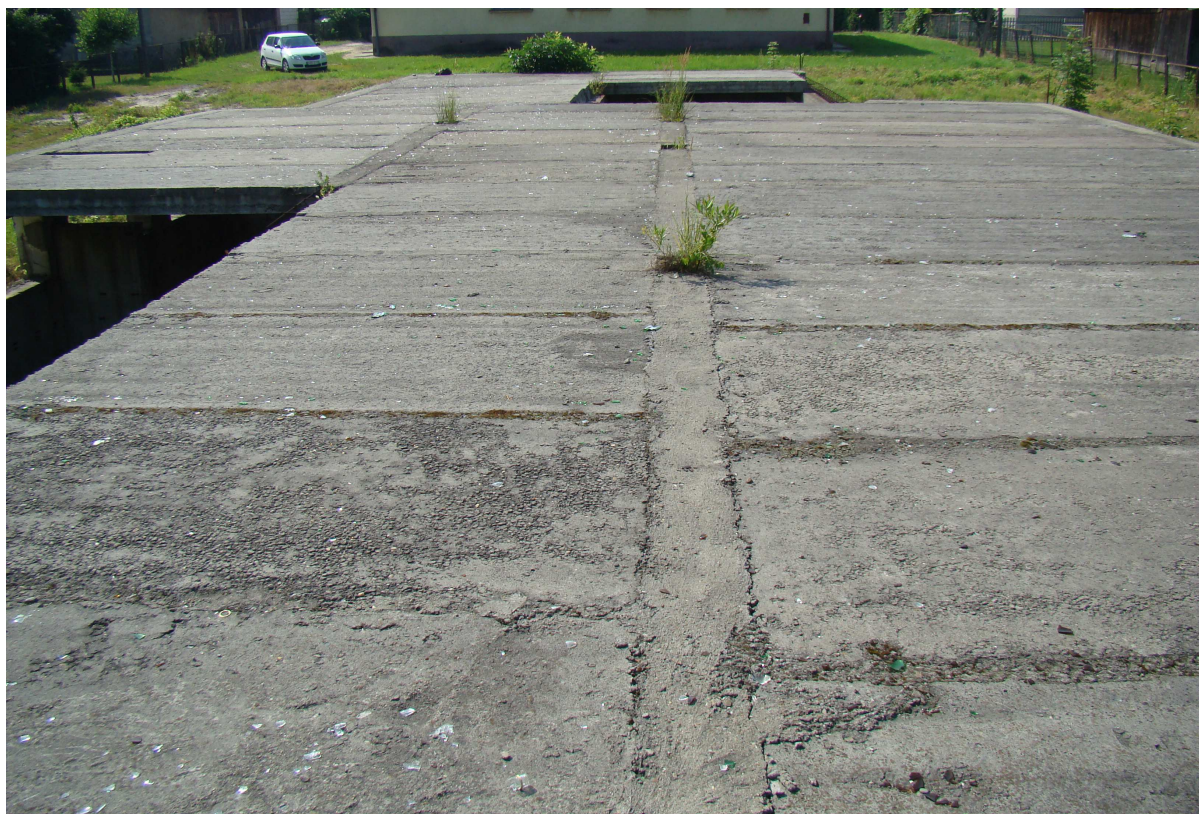
Fot. 13. Widok stropu piwnic – złuszczenia na płytach.

12. Należy wykonać naprawę wierzchnich płaszczyzn stropu piwnic np. metodą ręczną w systemie ASOCRET – PCC zgodnie z wytycznymi producenta – firma SCHOMBURG.

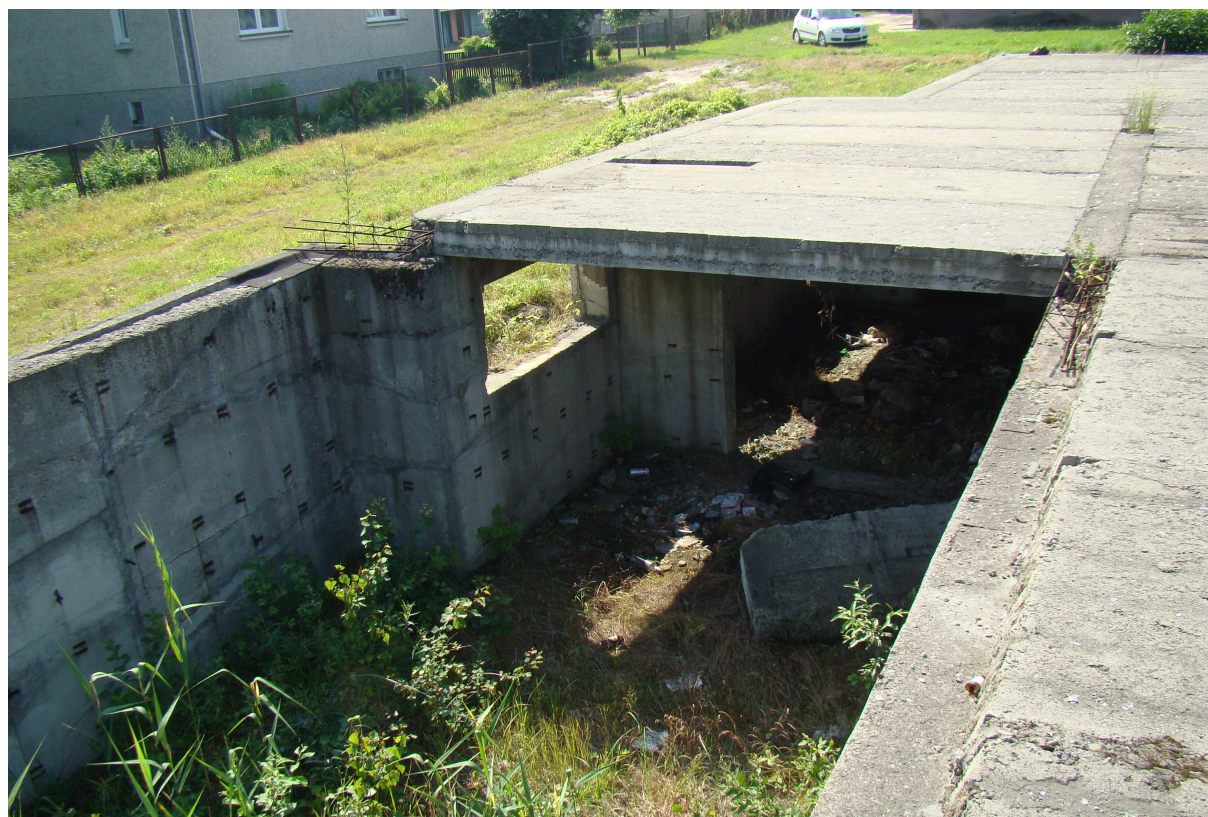
W chwili obecnej na działce wykonane są fundamenty, ściany piwnic z wykonanymi nadprożami nad otworami okiennymi i drzwiowymi i część stropu i wieńca piwnic – w części projektowanego stropu z płyt kanałowych, brak części stropu żelbetowego i klatek schodowych. Ściany piwnic obsypane są od zewnątrz ziemią. Od środka poziom terenu zrównany jest z poziomem górnej płaszczyzny łąw. Od góry na ścianach ułożona jest izolacja z papy.

Fot. 14. Fragmenty niewykonanych stropów.

1. Należy niezwłocznie dokończyć strop i wieńiec nad piwnicą budynku w celu zabezpieczenia istniejących ław i ścian piwnicznych budynku przed działaniem czynników atmosferycznych.
