PROJEKT WYKONAWCZY	
Investycja	* ODBUDOWA TRYBUN STADIONU SPORTOWEGO W ROPCZYCACH
Lokalizacja	Dzielnica nr ewid. 1893/3 gmina Ropczyce
TOM II	PROJEKT ODBUDOWY TRYBUN STADIONU SPORTOWEGO
Rodzaj 2	PROJEKT ODBUDOWY TRYBUN STADIONU SPORTOWEGO
Temat rys.	STĘŻENIA POŁĄCZENIA ST1 DO S13
Investor

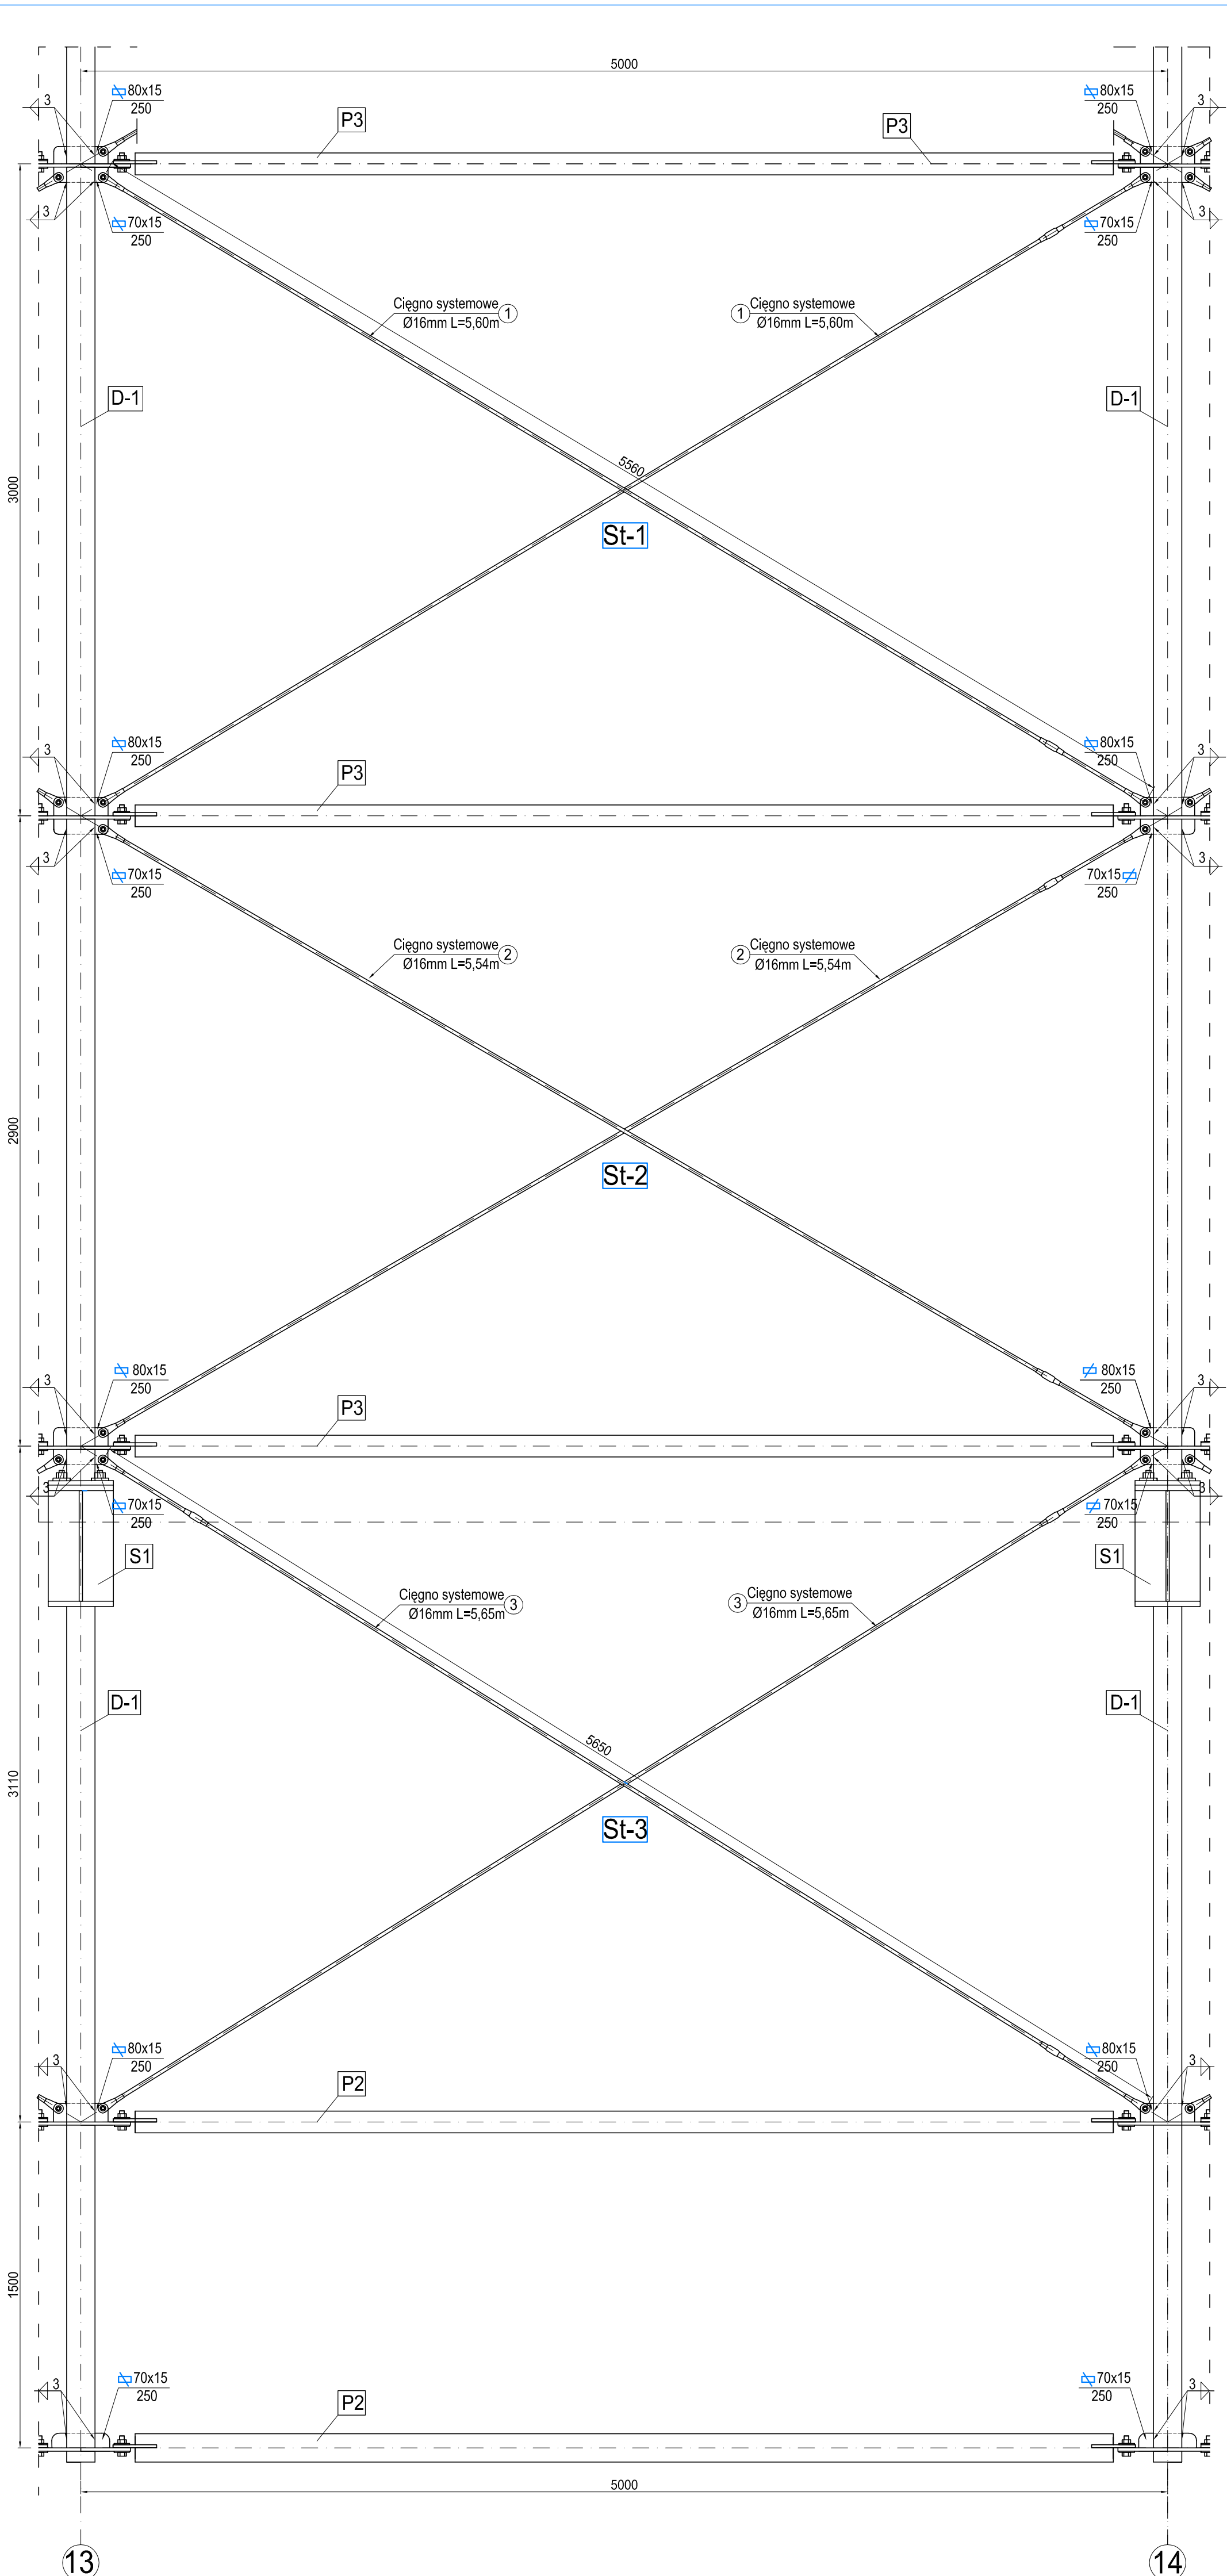
Zestawienie stężeń	
St1	Cięgno systemowe Ø16mm L=5,60m szt. 32
St2	Cięgno systemowe Ø16mm L=5,54m szt. 8
St3	Cięgno systemowe Ø16mm L=5,65m szt. 24

- UWAGI !!!**
1. Blachy węzłowe wykonane ze stali S235
 2. Układ stężenia wg. systemu ciężnowego Delem lub równ. tech.
 3. Stal stężenia S460
 4. Zabezpieczenie śledgów systemowe (pierszeń segera)
 5. Elektrody i spoiny wg. technologa
 6. Zabezpieczenie a-akor - opis techniczny
 7. Ry/sunek rozpatrywać wraz z rysunkiem zlozonym zadzazzenia
 8. Dlugość stężeń zweryfikować na etapie projektu warsztatowego w/wytni uzależniony od ostatecznego rozwiązania.
 9. Blachy węzłowe uwzględniono w zestawieniu stali dzwigara
