BIURO AUTORSKIE:	LIDER:	PRACOWNIA PROJEKTOWA EWA WOJCIECHOWSKA-SKRABACZ ILKOWCE, ul. Partyzantów 42, 33-131 Leg. Tarnowski NIP: 777-175-74-95
	PARTNER:	PRZEDSIĘBIORSTWO INŻYNIERSKO BUDOWLANE Jarosław Skrabacz Białka ul. Partyzantów 42, 33-131 Leg. Tarnowski, tel. 014 646733
INWESTOR:	GMINA ROPCZYCE ul. Krzeseł 1, 39-100 Ropczyce	
ZADANIE INWESTYCYJNE:	„REMONT, ROZBUDOWA I PRZEBUDOWA BUDYNKU REMIZY OSP W LUBZINIE”	
TEMAT:	BUDOWA ALTANY ORAZ INFRASTRUKTURY TECHNICZNEJ	
LOKALIZACJA:	LUBZINA, dz. nr ewid. 482/17, 482/5	
BRANŻA:	ELEKTRYCZNA	PROJEKT WYKONAWCZY
PROJEKTOWAŁ:	techn. elektr. Marek KUBIK	OPRACOWAŁ:
OPRACOWAŁ:	mgr inż. Tomasz ROGÓŻ	SPRAWOWIŁ:
SPRAWOWIŁ:	mgr inż. Bogusław SOPRYCH	DATA:
TREŚĆ RYSUNKU:	PLAN INST. ODGROMOWEJ RZUT DACHU	SKALA:
		NUMER RYSUNKU:
		E-15

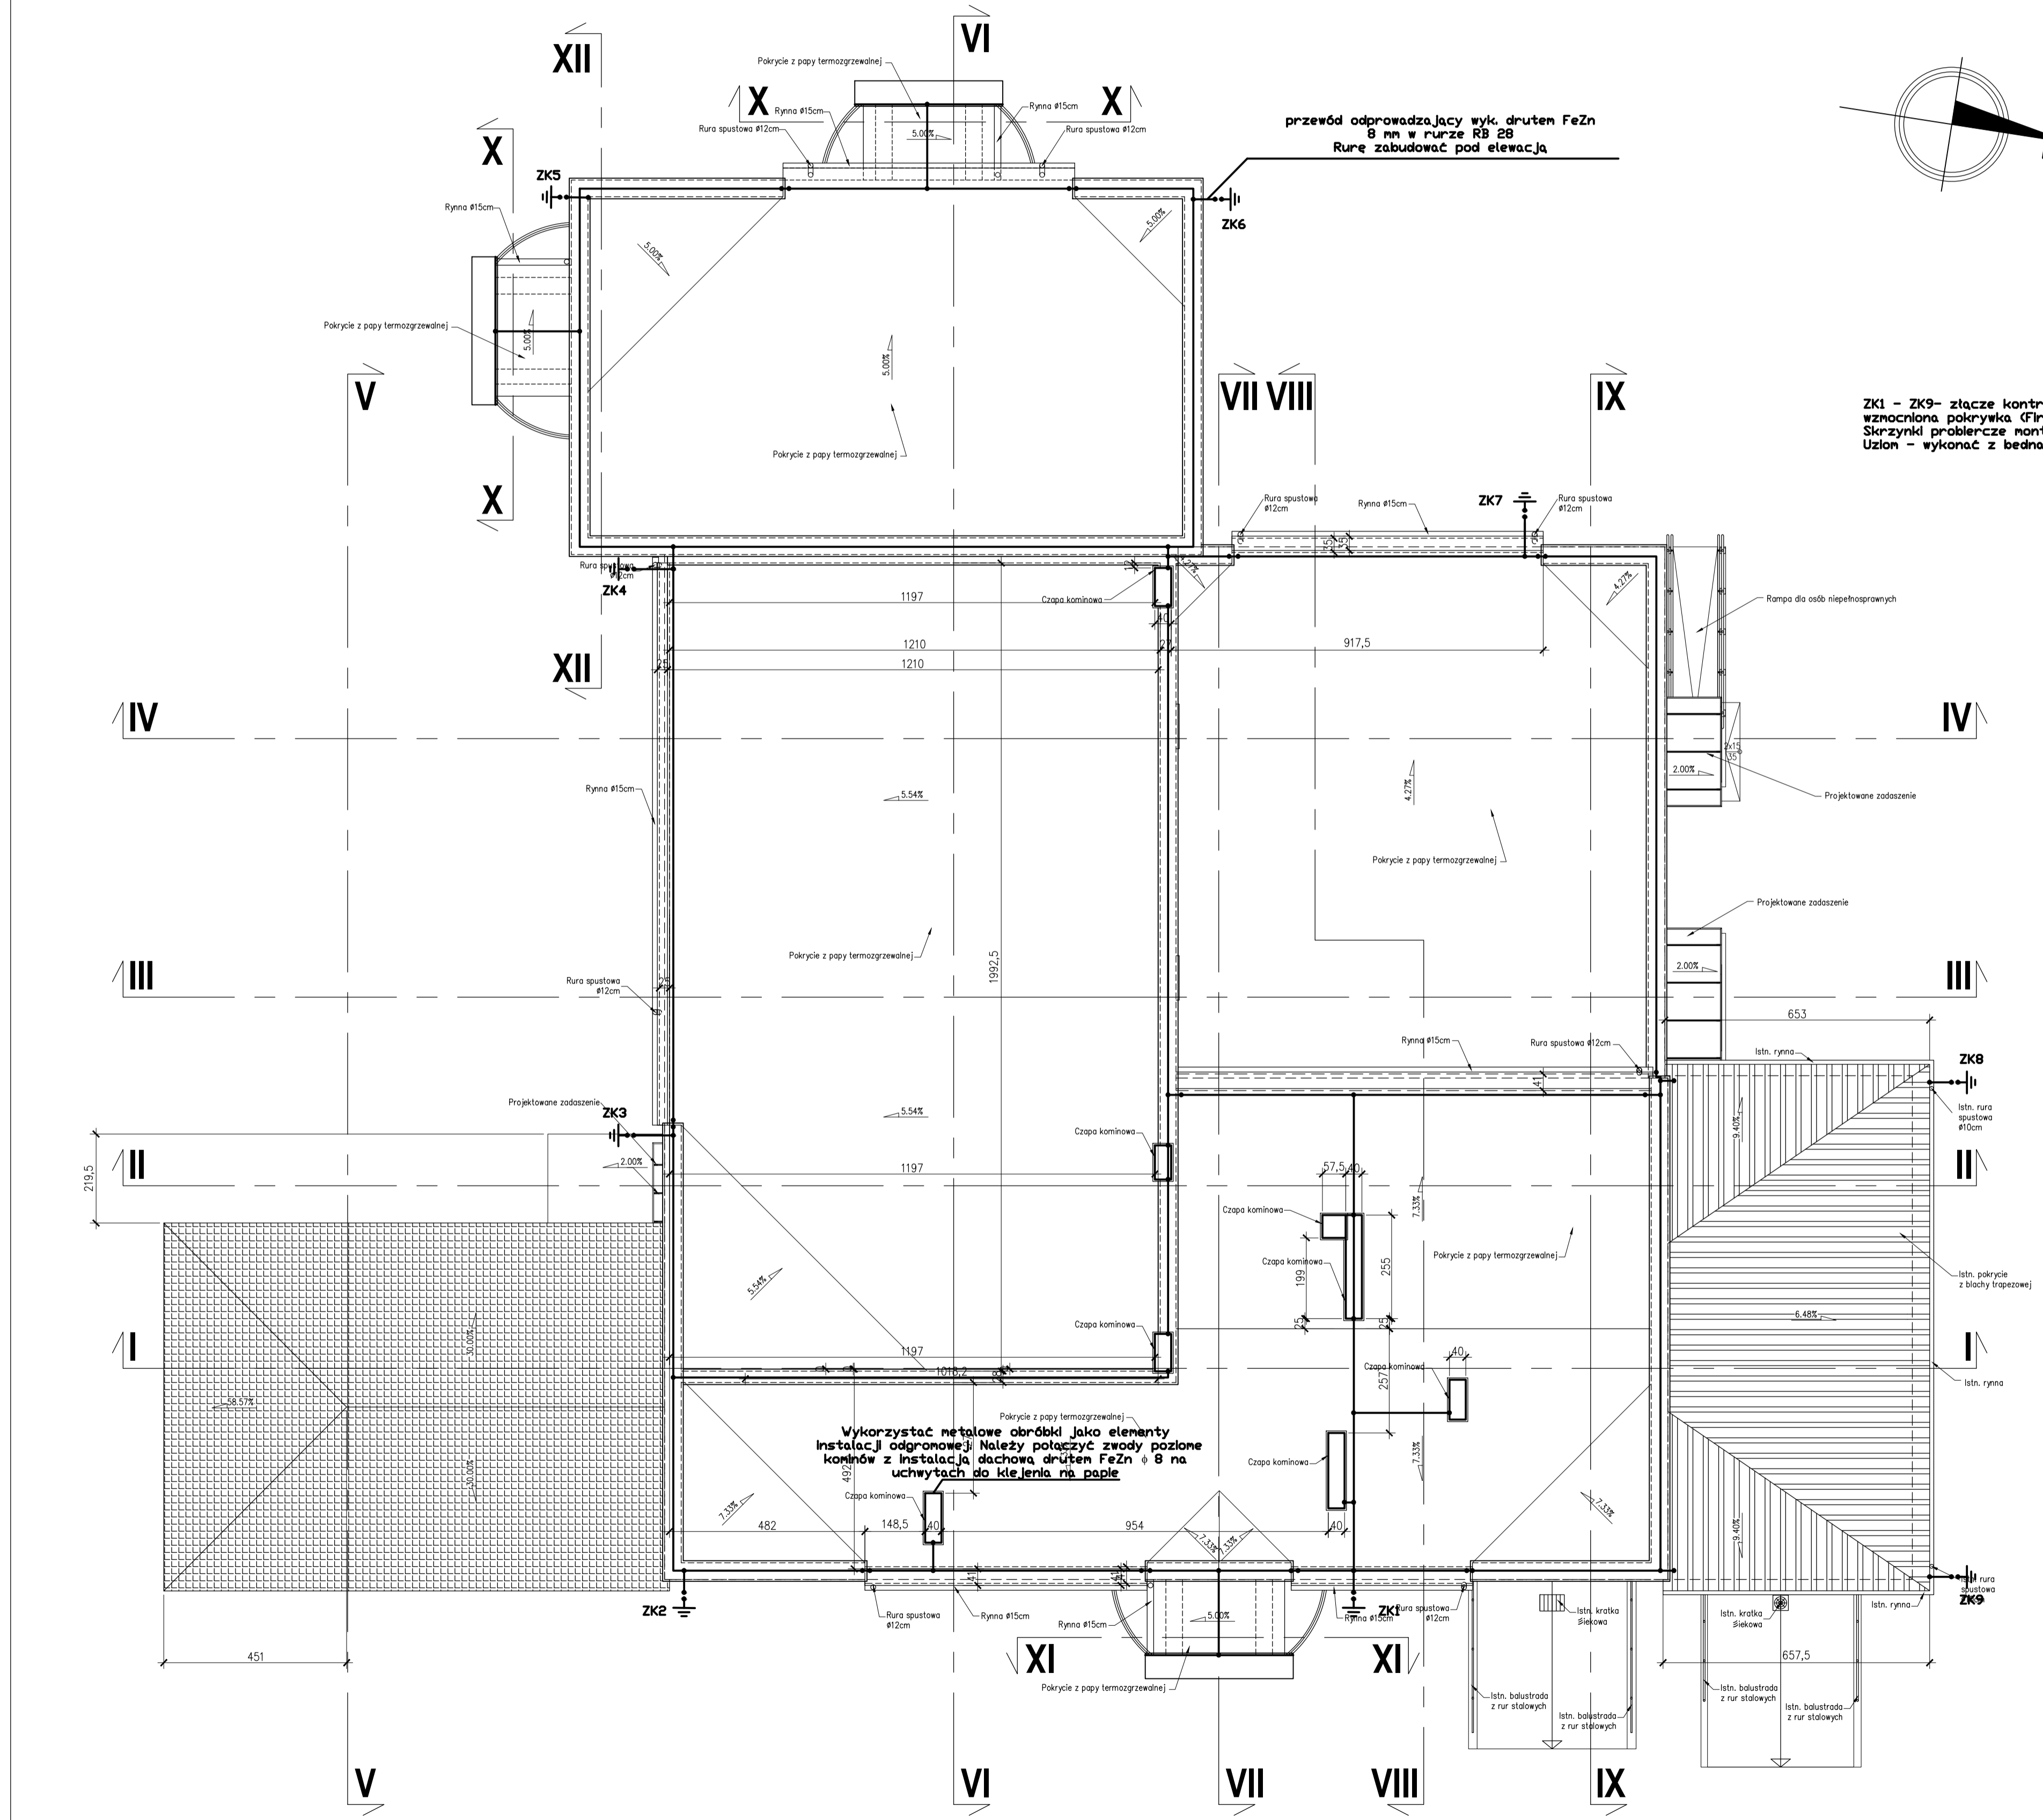
ZK1 - ZK9- złącze kontrolne monarów w skrzynkach problematycznych na elewacji, 150x150x50 mm wzmacniona pokrywa (Firma A.H. HARDT Liszki) Skrzynki problematyczne montować na wysokości opaski dolnej elewacji (licować do górnej linii opaski) Uzieln - wykonać z bednarki FeZn 25x4 mm jako otokowy.

1. Rywny #15 z blachy stalowej ocynkowanej
2. Rury spustowe #12 z blachy stalowej ocynkowanej
